Raport z inspekcji instalacji PV

Nazwa: Przykład
Lokalizacja: Solar Spy
Data wykonania inspekcji: 10.08.2022
Godzina: 10:30

W oparciu o normę: IEC TS 62446-3:2017

Moc instalacji: 1MWp
Liczba modułów: 2626
Model modułów: ———
Technologia modułów: Monokrystaliczne
Half Cut
Kąt nachylenia modułów: 25°

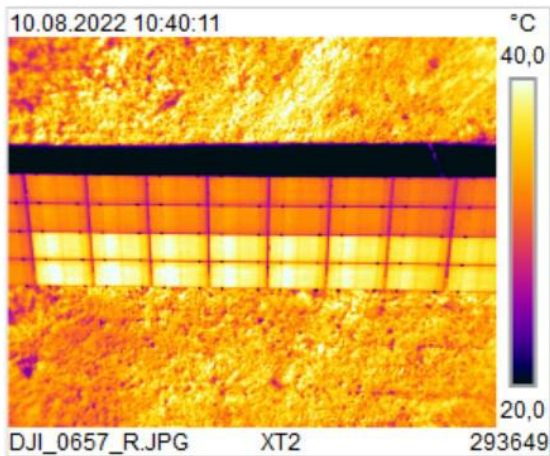
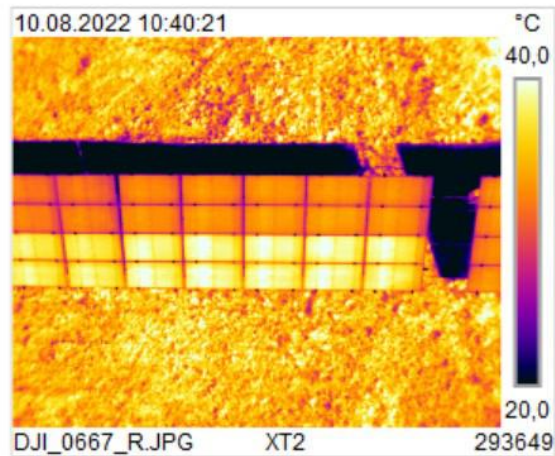
16, CoA - 2

Sznur

Niepracujący sznur. Widoczna wyższa temperatura niepracujących modułów

Sprawdzenie połączeń kablowych oraz stanu inwertera.

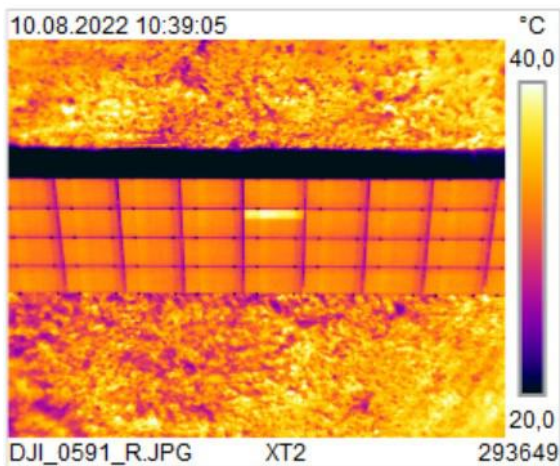
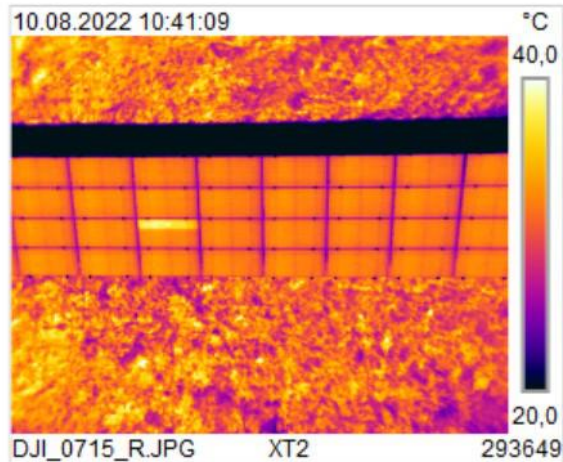
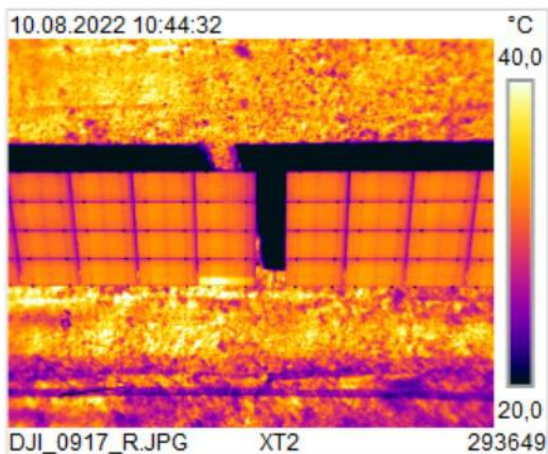
13, 18, 21 CoA - 2

Substring

Załączona dioda bocznikująca

Brak widocznych zabrudzeń modułu może sugerować wewnętrzne uszkodzenie modułu. Zaleca się wykonanie pomiarów i jeżeli to konieczne wymianę modułu.

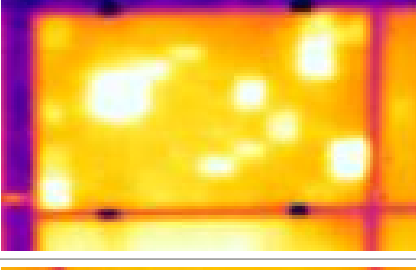
Hotspot Zacienienie przez rośliny	<p>Rozgrzany fragment modułu z powodu zacienienia.</p>

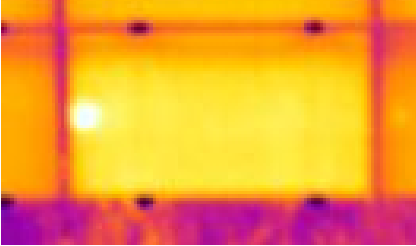
Zbite szkło	<p>Zbite szkło modułu. Średnia temperatura na powierzchni modułu wyższa o 7°C od temperatury sprawnego modułu.</p> <p>Generalne rekomendacje: Bezzwłoczna wymiana modułu na sprawny.</p>
